Oppdragsgiver  
 Vital eiendom

## Oppdragsrapport

# Fuktmåling i kjellerlokale Bygg 5461 Nygårdsgata 55, Fredrikstad

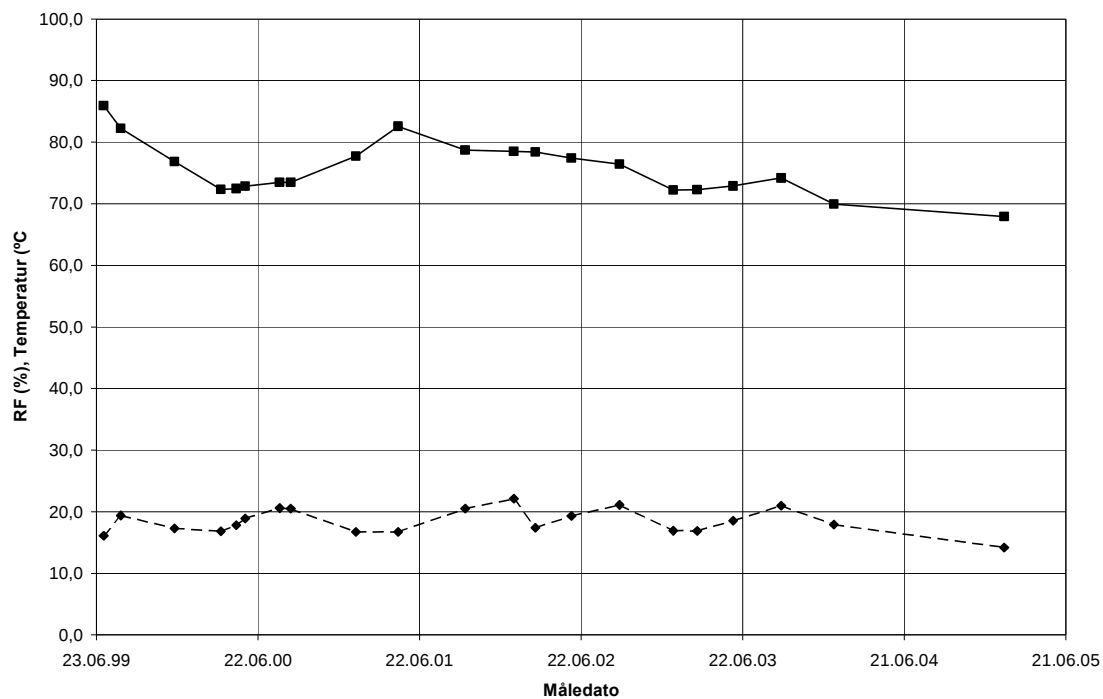
**Målepunkt F: Yttervegg, garderobe. (Dybde 100 mm, høyde 300 mm)**

Anlegget ble startet 20. Juli '99

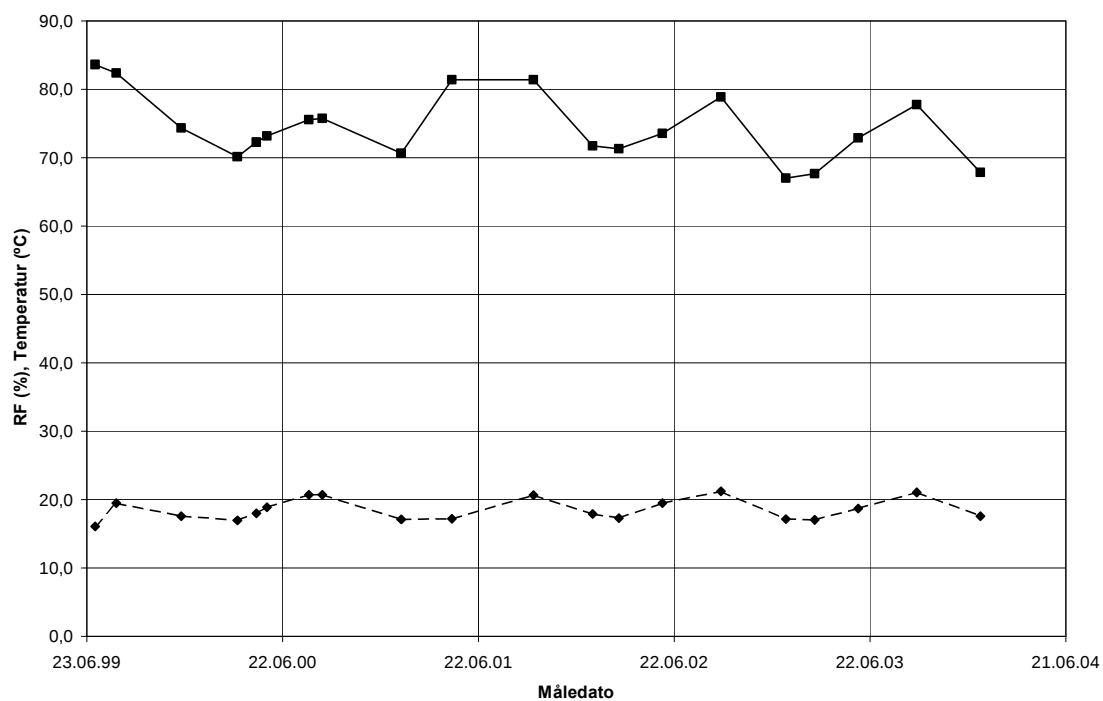
**Målepunkt G: Yttervegg, garderobe. (Dybde 50 mm, høyde 300 mm)**

Anlegget ble startet 20. Juli '99

- Målepunkt C og G har sykliske variasjoner der toppene sammenfaller med høsten (sept-okt) og bunnverdiene sammenfaller med vinter (januar-mars). Disse målepunktene ligger 50 mm fra innsiden av veggene og er derfor de målepunktene som er mest utsatt for variasjoner i luftens RF. I rom som ikke er klimatisert vil luftens RF være betydelig lavere om vinteren enn resten av året. De sykliske variasjonen vurderes å ha årsak i endringer i luftens RF.
- Målepunkt F og G har en markant stigning fra sommeren 2000 til sommeren 2001. Fra sommeren 2001 og til avslutning av målingene blir betongen jevnt tørrere med mindre sykliske variasjoner. Årsaken(e) til stigningen i RF fra 2000-2001 er uavklart.
