Oppdragsgiver  
 Vital eiendom

## Oppdragsrapport

# Fuktmåling i kjellerlokale Bygg 5461 Nygårdsgata 55, Fredrikstad

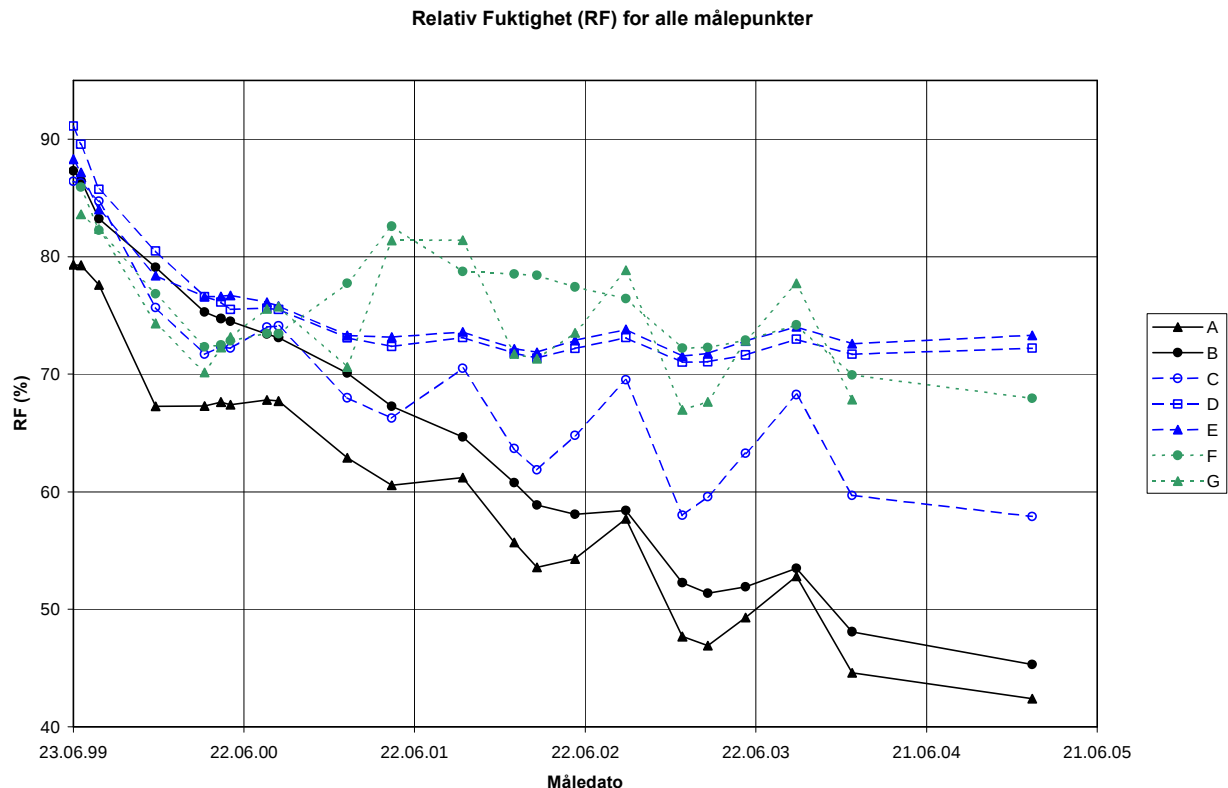
Anlegget ble startet 20. Juli '99

Relativt fuktinnhold i betongen er redusert signifikant i alle 7 målepunktene. Reduksjon i RF starter raskt etter oppstart, og etter første driftsår er RF redusert med 10-15 RF %. Vi kan ikke si sikkert om dette skyldes elektrosmoseanlegget alene, eller i hvor stor grad variasjoner i fuktinnholdet i grunnen og naturlig uttørking innover i rommene har virket inn. Uttørkingen ser ut til å starte minst like tidlig langt inn i betongen som nærmere overflaten. Vi tror derfor ikke all reduksjon i fuktinnhold skyldes naturlig tørking inn i rommet. Fordi kjelleren ligger under grunnvannstanden i området, tror vi heller ikke eventuelle variasjoner i fuktinnholdet i grunnen vil virke inn så raskt som det er registrert her. Det ser derfor ut til at elektrosmoseanlegget har redusert fuktinnholdet i betongen.

For yttervegger flater reduksjon i RF ut etter 1 år, da er RF i betongen ca 75% for disse konstruksjonene. De neste 5 år er det for de målepunktene som sitter dypest liten reduksjon i RF, noe som tyder på at Elektrosmoseanlegget ikke har mulighet for å tørke ut betongen med den fukttilgangen en har fra yttersiden. Det er noe variasjon i målinger, både sykliske og enkelthendelser. NBI har følgende vurderinger av årsakene til variasjonene:

For innervegger har betongen blitt tørrere over hele måleperioden, med mindre sykliske svinginger som sammenfaller med fuktige/tørre årstider. Dette tyder på at fukttilgangen til innerveggene er tilstrekkelig lav til at Elektrosmoseanlegget stadig driver ut fuktighet.

NBI konkluderer med at Elektroosmoseanlegget i Nygårdsgaten 55, Fredrikstad, bidrar til å markant redusere fuktnivået i betongen. Dersom anlegget deaktiveres/fjernes vil en forvente at fuktigheten i betongen vil stige tilbake til det fuktnivå betongen hadde ved oppstart av anlegget. Det anbefales derfor på det sterkeste å holde anlegget operativt for å sikre tilstrekkelig tørre betongkonstruksjoner (RF < 75%).
